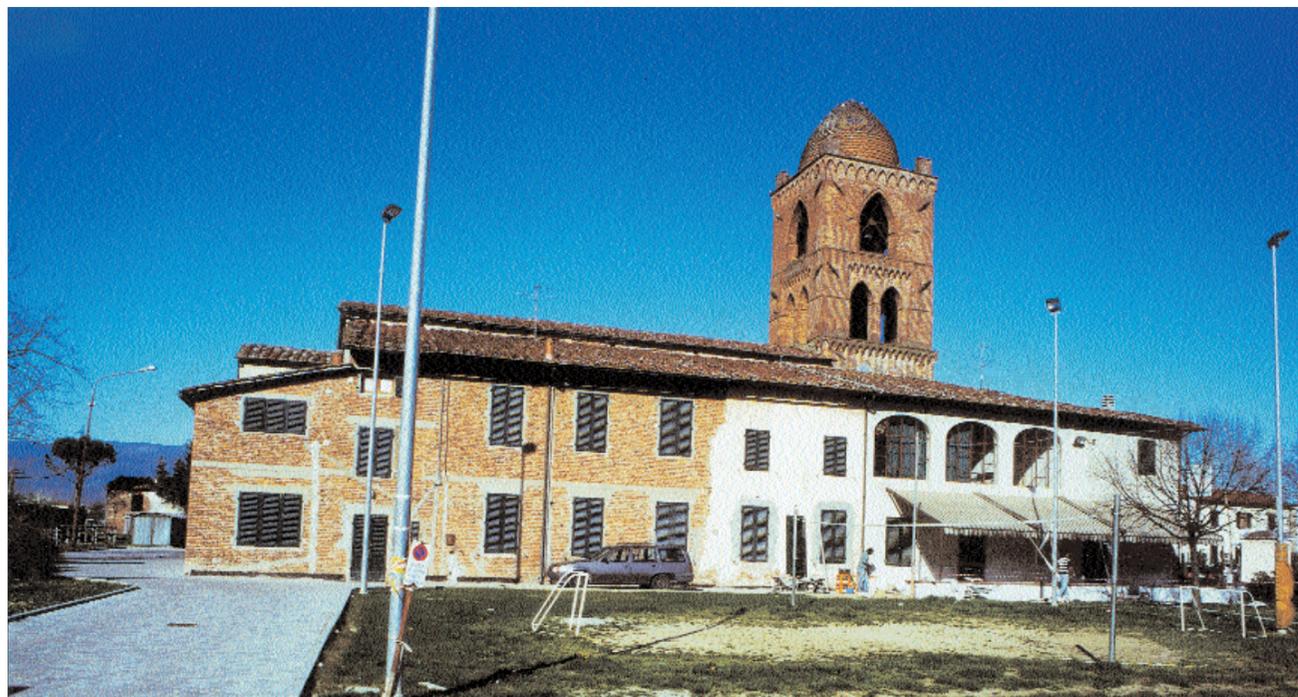
53. La facciata sud del complesso, prima del restauro

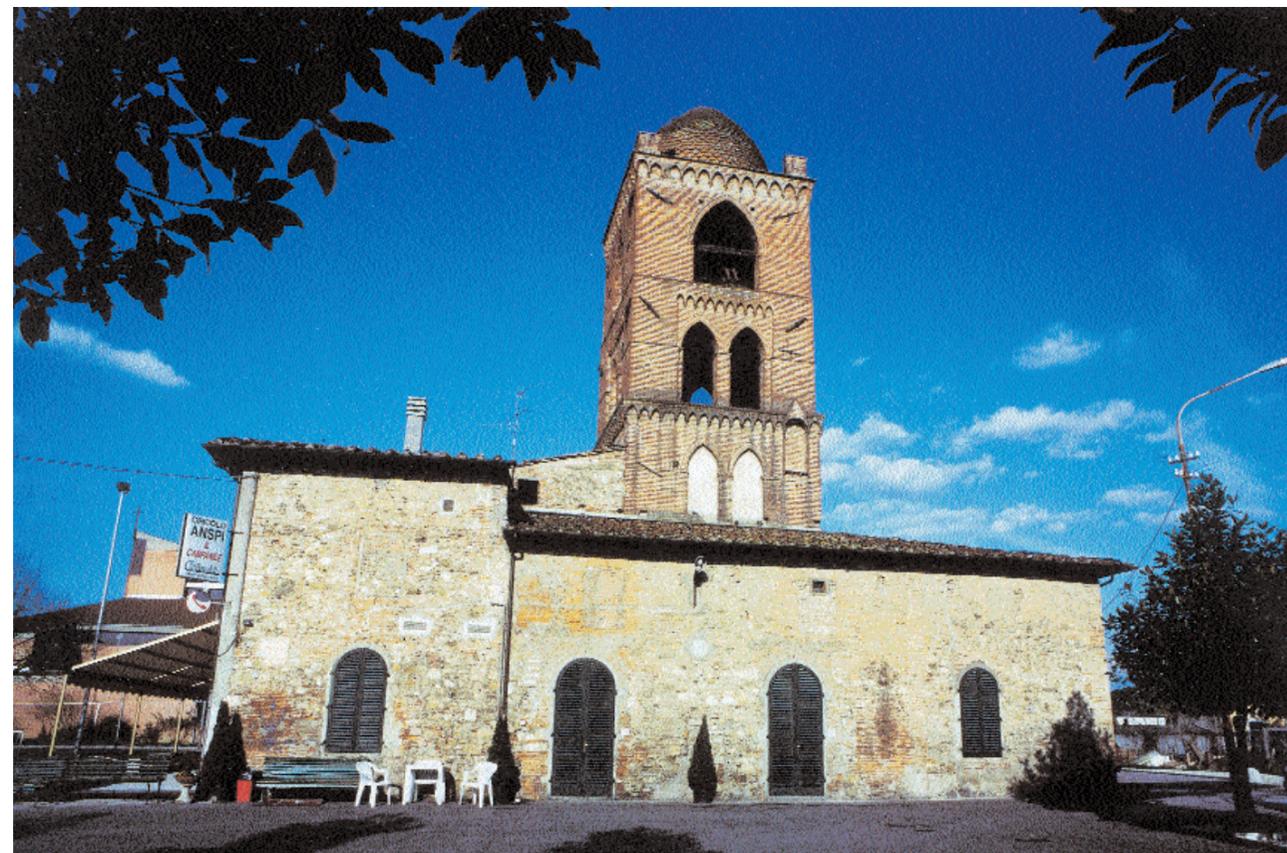
64. La facciata est del complesso, prima del restauro

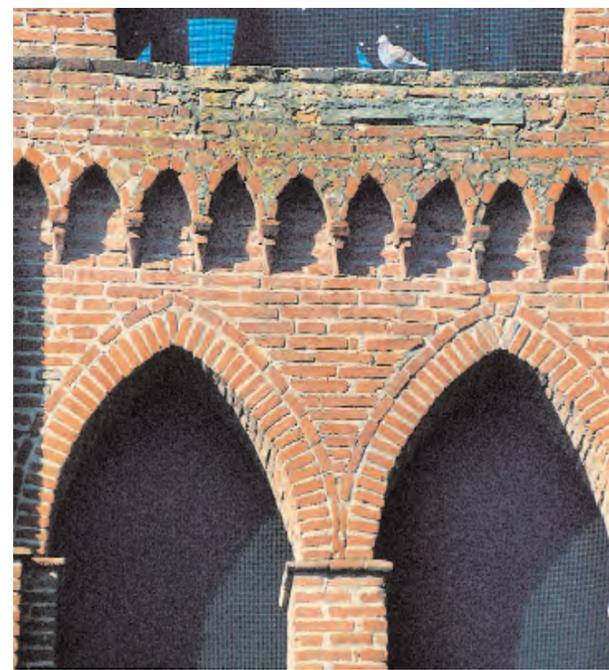
57. Particolare del lato est della torre con i segni del degrado

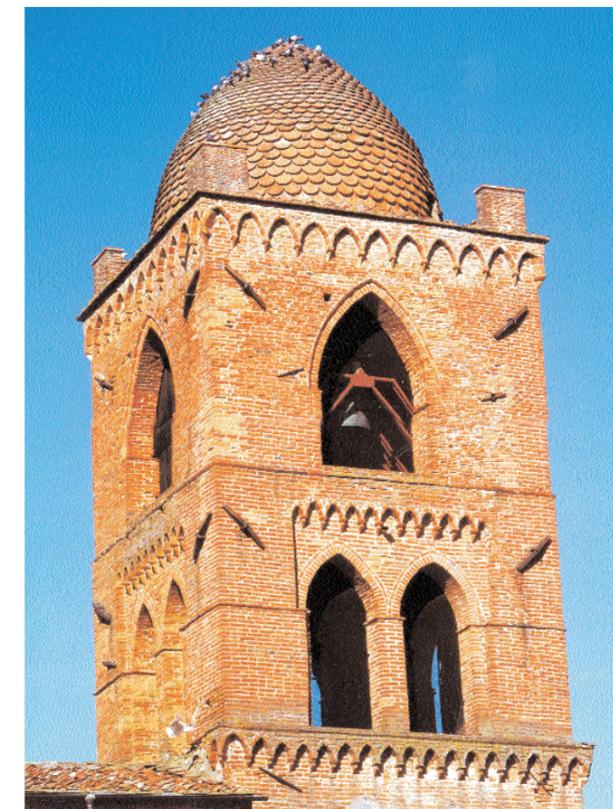
66. Torre campanaria, il lato sinistro prima del restauro

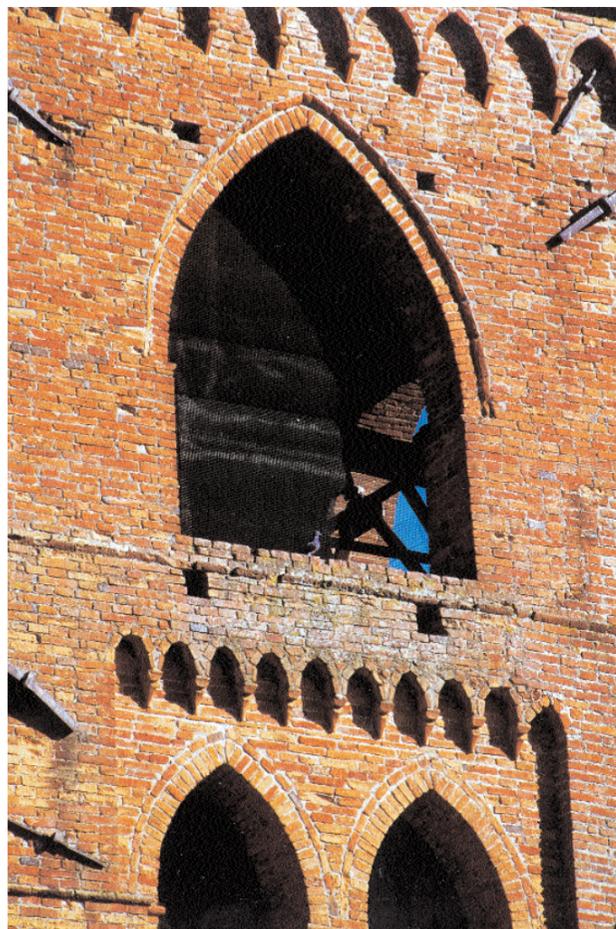
67. Particolare della torre con i segni del degrado e le tracce di intonaco

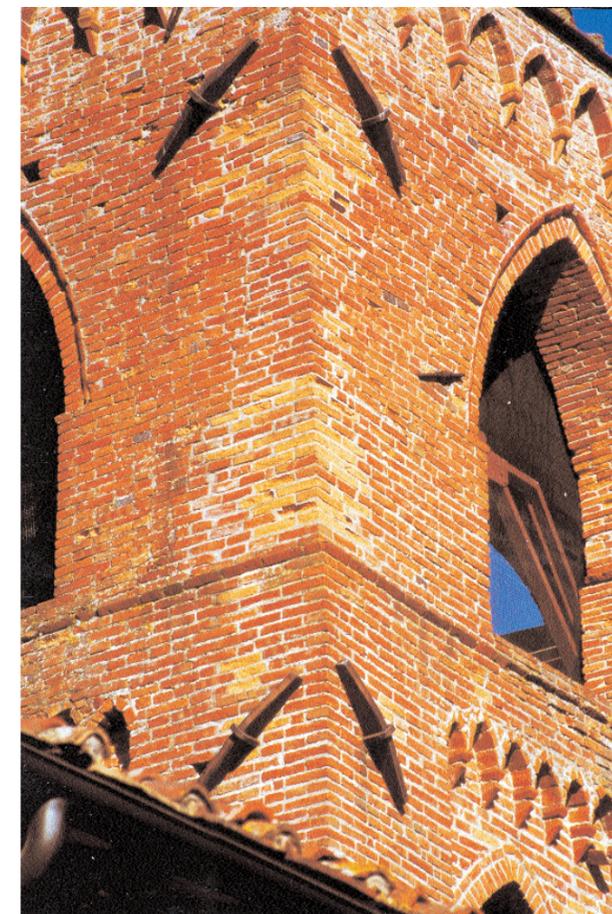
79. Particolare dello spigolo sud-ovest della torre, con i segni del degrado

Il secondo intervento è stato quello della completa pulizia della muratura in mattoni e dei dischi in laterizio della copertura; il materiale presentava segni di degrado dovuti al gelo e soprattutto all'aggressione chimica. Successivamente si è provveduto al consolidamento del laterizio ed alla sua impermeabilizzazione con idonei prodotti reversibili, che non ne hanno alterato l'aspetto naturale.

Molti mattoni erano stati fortemente disgregati e si erano creati dei vuoti profondi (fig.79) con perdita del materiale. Con una paziente ricostruzione, mediante resine ed una successiva formazione del colore originale, è stata ricostituita la continuità della muratura, non solo estetica ma soprattutto strutturale. Nella parete ovest, sono stati ridotti i danni generati in occasione del rialzamento della chiesa; sono stati ricostruiti gli archetti fino al punto in cui era possibile e si è restituita la continuità ai profili dell'oggetto.

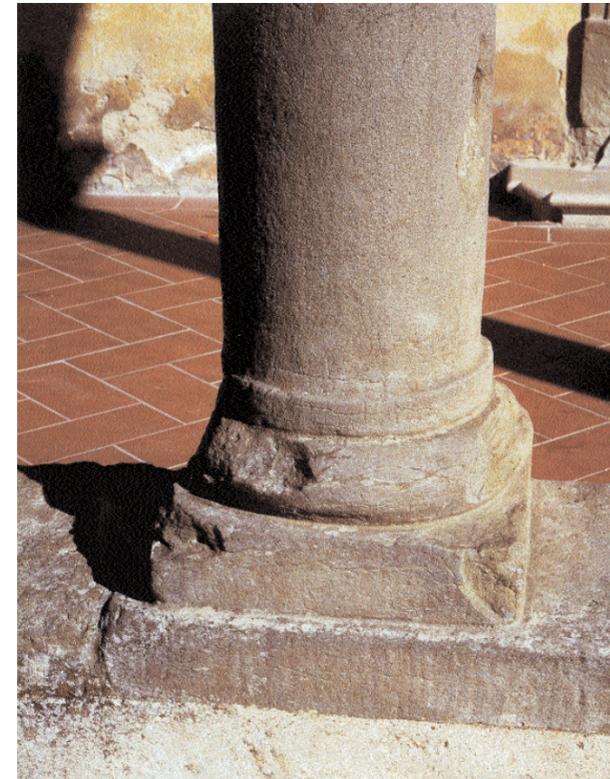
80. Il basamento della prima colonna a sinistra rispetto all'ingresso, con i segni del degrado

Il portico della chiesa è la parte del complesso che presentava i maggiori problemi di conservazione; infatti i segni di degrado della muratura, delle colonne di arenaria (figg. 80-82), dell'intonaco e degli elementi architettonici come le modanature di gronda, le paraste, e le decorazioni a rilievo (figg. 83-84), erano assai evidenti e necessitavano di un immediato intervento.

La pietra con la quale sono realizzate le colonne, i capitelli e la cimasa del basamento, era fortemente degradata; è stata necessaria un'attenta opera di consolidamento ed impermeabilizzazione che limiterà in futuro i danni da imbibizione e successivo congelamento, che rappresenta una delle cause principali del degrado dei manufatti.

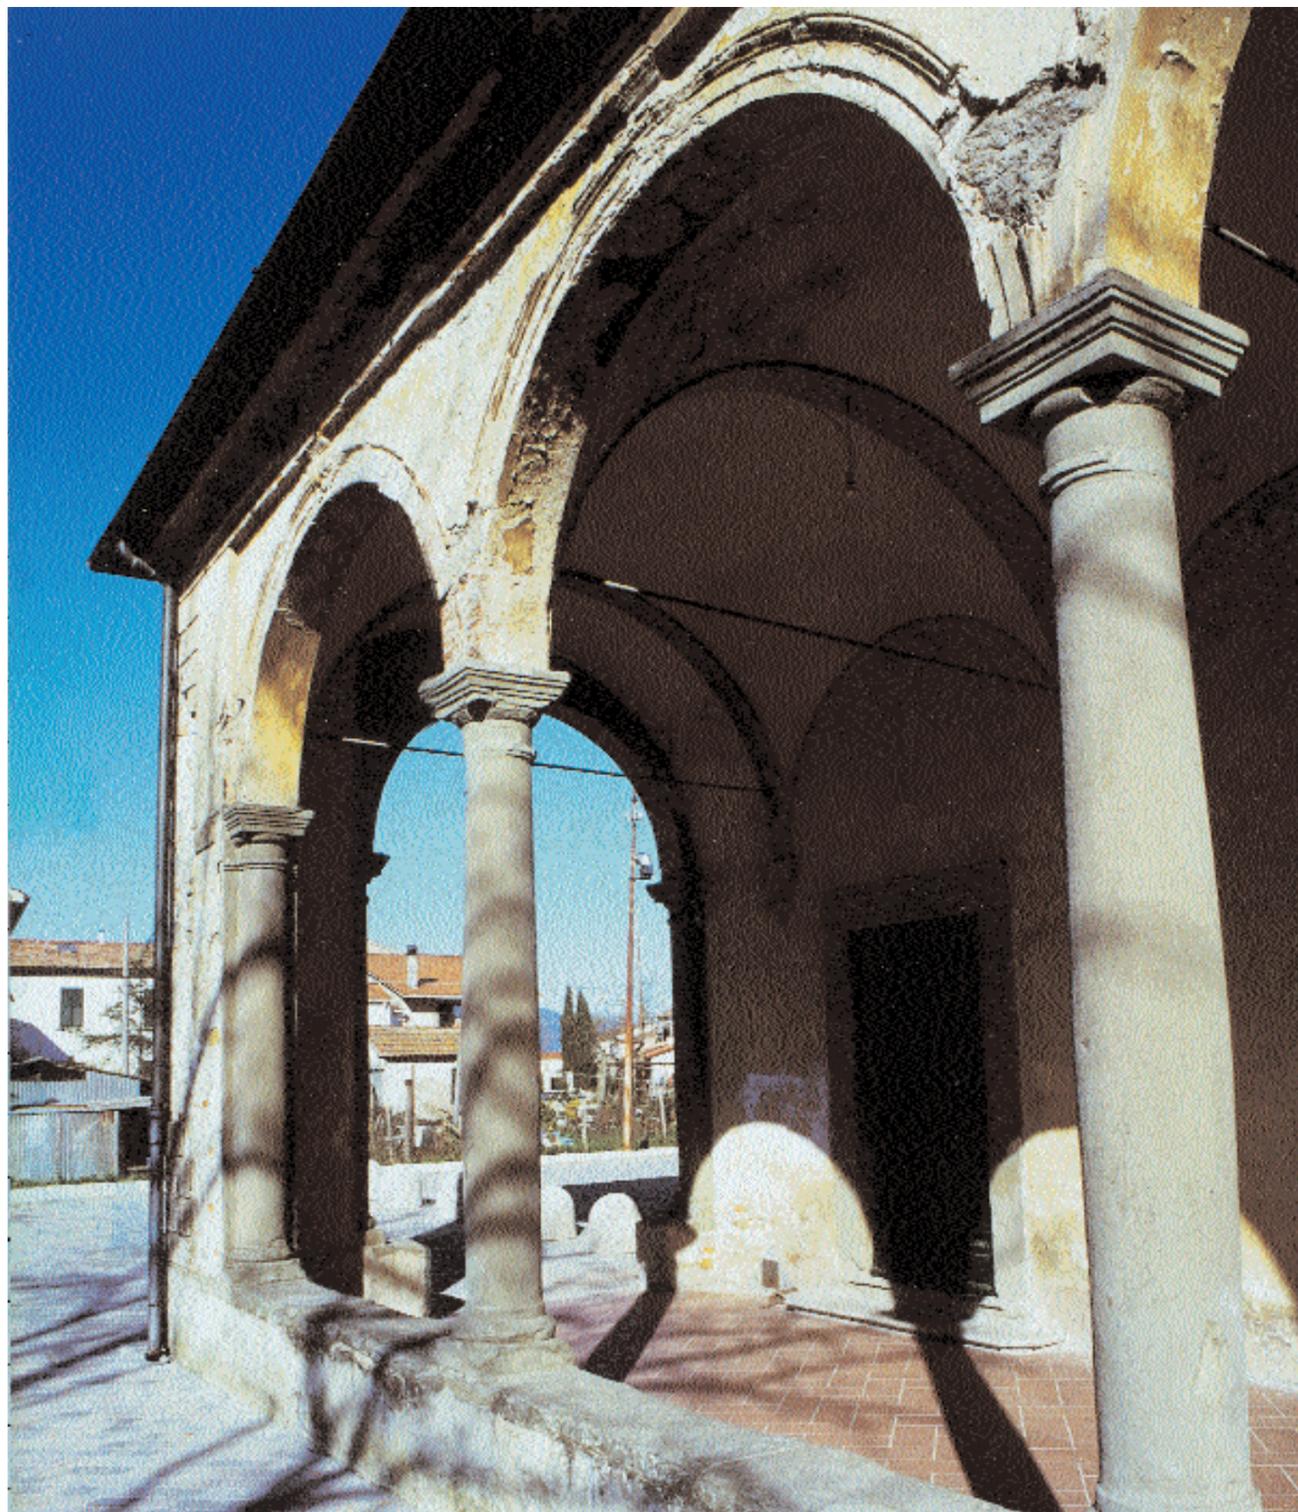
Erano ben visibili anche alcune lesioni negli archi ed

82. Il portico prima dell'intervento di restauro

altrettanto evidenti i segni di infiltrazioni di acque meteoriche che avevano determinato il distacco degli intonaci delle volte. Erano andate parzialmente perdute alcune delle decorazioni a stucco della facciata; fortunatamente la loro simmetrica ripetizione ha potuto almeno consentirne la riproduzione.

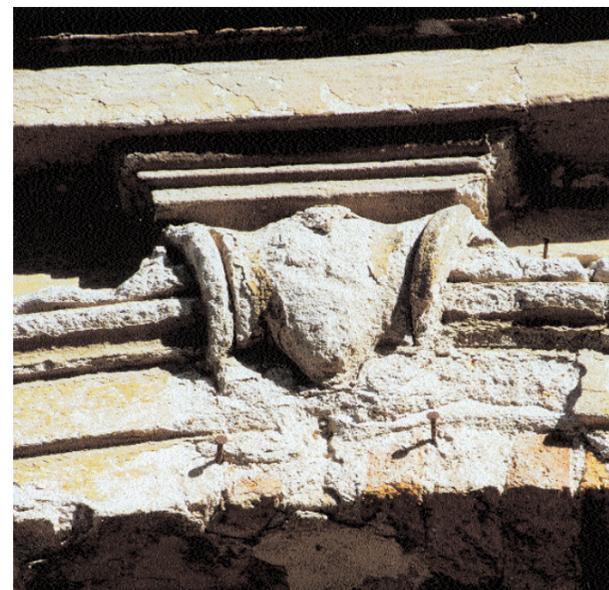
83. Gli stucchi degli archi del portico prima del restauro

Premesso che l'intervento riguardava elementi architettonici e non opere artistiche di scultura, si è stabilito un criterio generale che ammetteva di accettare e conservare una certa quota di degrado, limitando l'intervento al solo consolidamento; tuttavia, laddove il degrado aveva cancellato la forma dell'elemento architettonico, rendendo impossibile la completa lettura del manufatto e la sua piena comprensibilità, si è stabilito di intervenire ricostituendo la forma perduta.

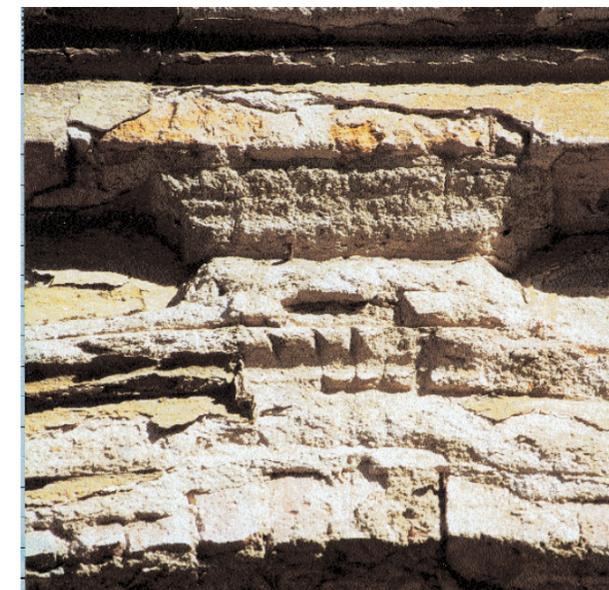
84. Uno degli elementi ormai illeggibili

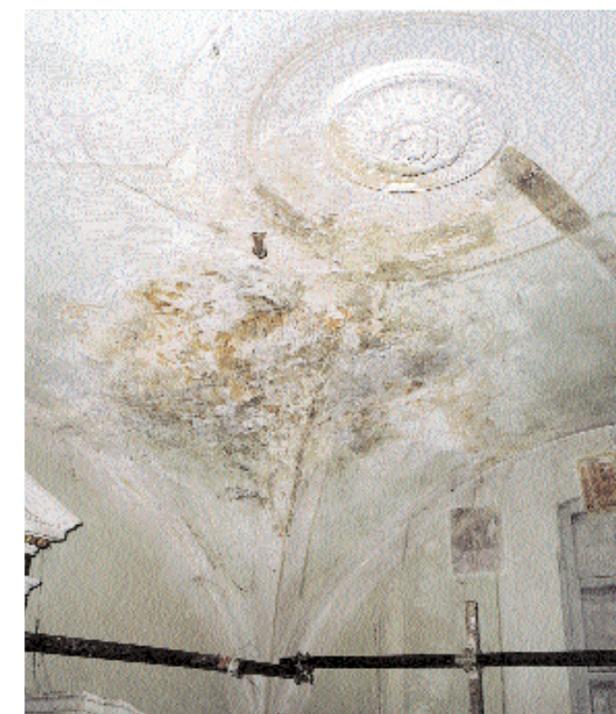
L'intervento nella chiesa, che in un primo tempo avrebbe dovuto limitarsi al rifacimento dell'impianto elettrico e al restauro della cupola del presbiterio, fortemente degradata negli intonaci a causa delle infiltrazioni di acqua meteorica dalla soprastante torre campanaria, è diventato la parte più consistente del restauro, grazie all'impegno ed alla presenza della Banca di Credito Cooperativo di Vignole che ne ha sollecitato e sostenuto il completo restauro pittorico.

90. Stato della cupola del presbiterio prima del restauro

La cupola del presbiterio che presentava i segni più preoccupanti del degrado, ha restituito, grazie alla perizia dei restauratori, buona parte del suo apparato decorativo e oggi è possibile apprezzarne la delicatezza di toni e l'eleganza del disegno.

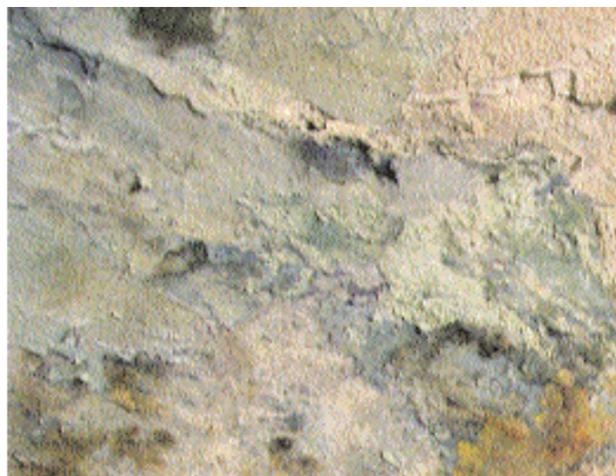
Le innumerevoli infiltrazioni avevano causato non solo il sollevamento e l'alterazione del colore ma anche la caduta dell'intonaco sottostante; in questa area di degrado, inoltre, vi era anche una massiccia presenza di sali solfatici. Nei punti dove era avvenuta la caduta del colore a tempera era evidente l'antica decorazione sottostante, la stessa decorazione che, peraltro, era già visibile in alcune prove di discialbatura effettuate in un intervento precedente.

98. Particolare del degrado sul soffitto sovrastante l'altare centrale, dovuto alle infiltrazioni.

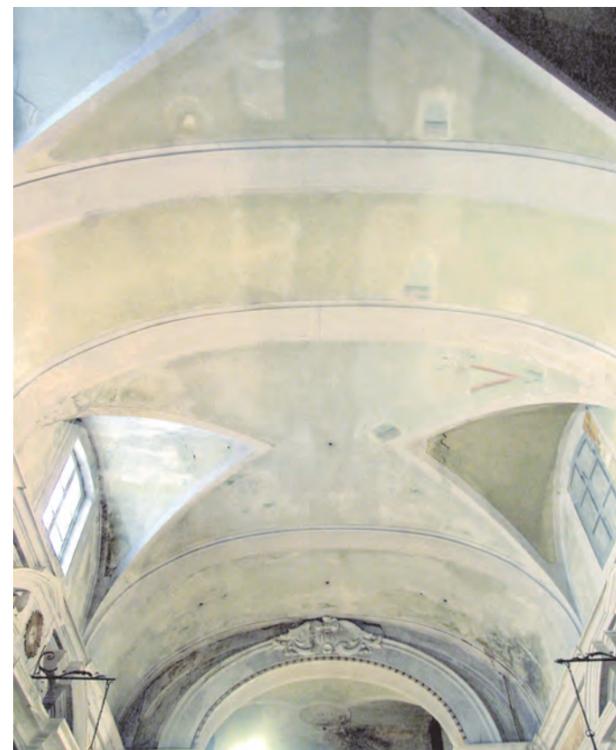
Sul soffitto, oltre ai punti di degrado fin qui presi in esame, vi erano evidenti lesioni alcune delle quali molto profonde. Poiché queste erano molto sporche si ritiene che si possano essere formate a causa di vari assestamenti avvenuti nel corso del tempo. Inoltre, sul margine di dette lesioni e in altre zone del soffitto si erano creati vari distacchi d'intonaco dal supporto murario. Probabilmente a causa delle innu-

99. Soffitto navata prima del restauro. Sono visibili alcune prove di copertura

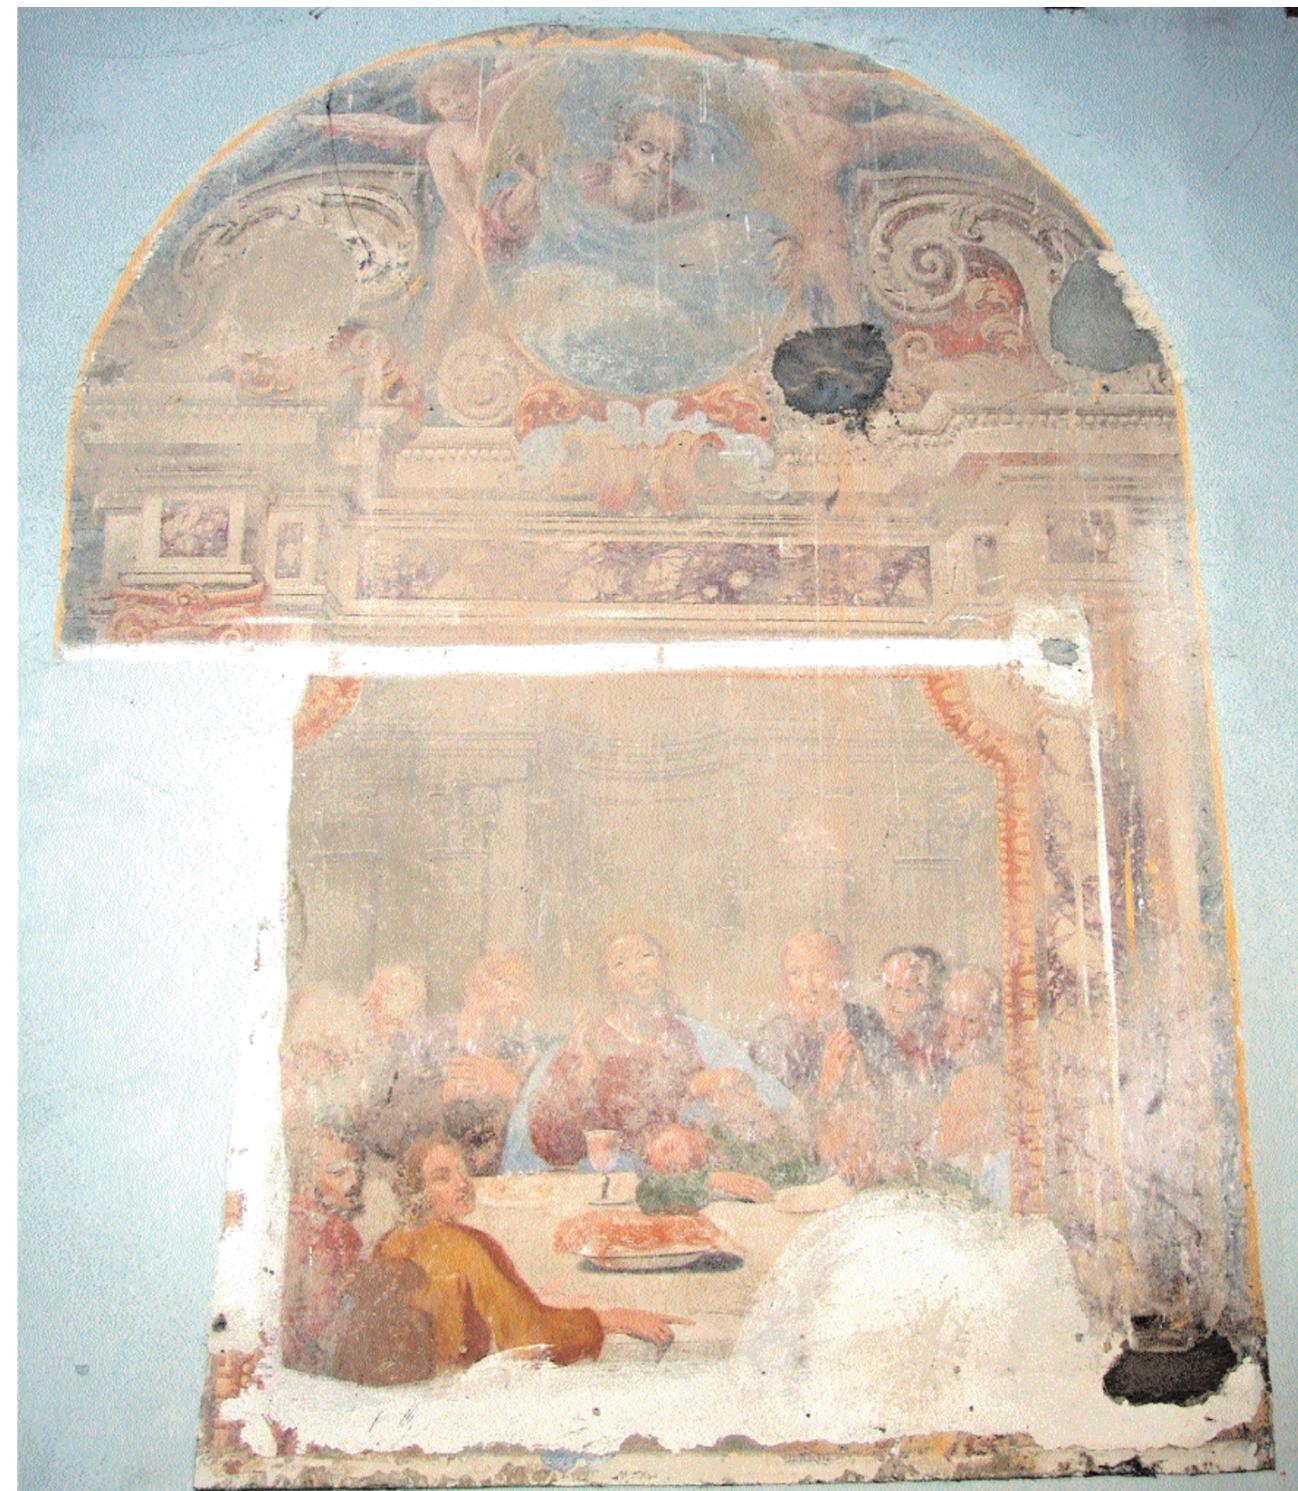
108. Visione d'insieme dell'affresco raffigurante l'Ultima Cena, prima del restauro
