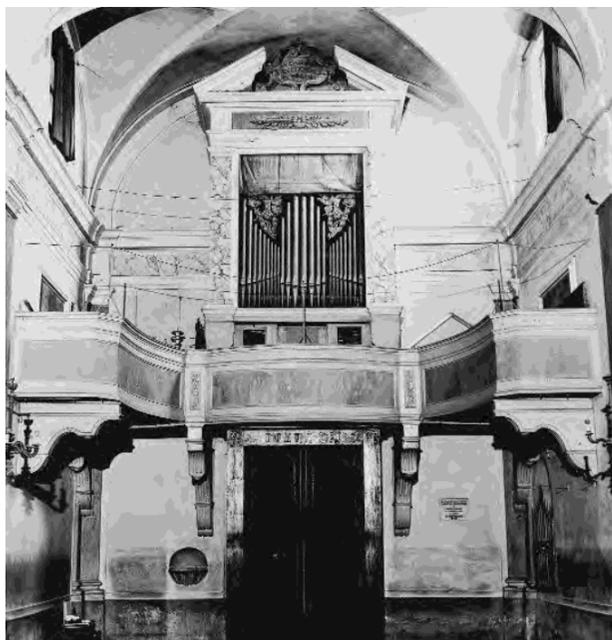
62. L'interno della Chiesa verso la facciata, prima del restauro della cantoria, nel 1988. Le ali laterali della cantoria nascondono parzialmente i due quadri

Con il consolidamento dei manufatti, furono asportate le due aggiunte e fu ricostituita la forma originale della cantoria.

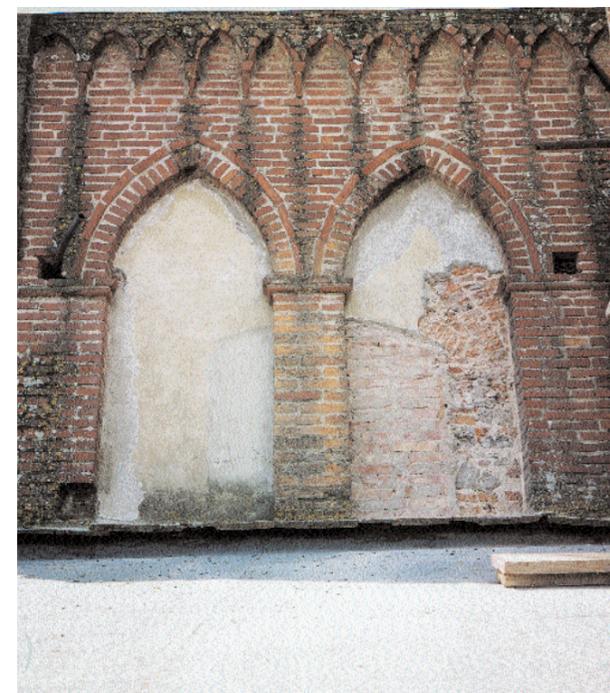
68. Primo ordine di aperture della torre sul lato nord, tamponate per la costruzione della cupola del presbiterio

sorte in aderenza non hanno potuto rispettare finendo per accecare parzialmente queste luci¹⁴.

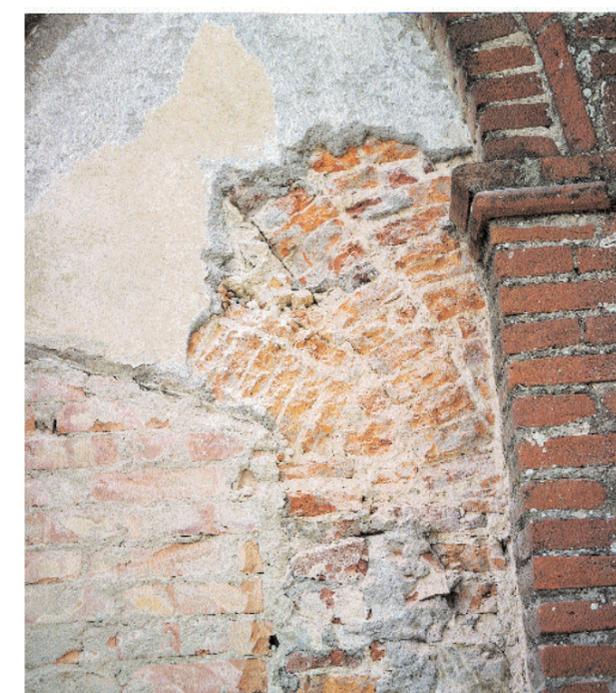
69. Particolare dove sono visibili gli elementi della cupola e le tracce di una finestrella che si apriva sul presbiterio

oggi cieche; sotto l'intonaco di queste ultime è ben visibile il profilo semicircolare della muratura a mattoni. Anche questo intervento dimostra l'espansione successiva della chiesa ai danni della Torre, il suo sviluppo all'interno di una struttura ben più antica. Di controversa lettura sono le tracce di aperture ad arco ribassato che sembrano riproporsi su ogni lato della torre e che si trovano assialmente ai pilastrini delle coppie di aperture attuali ed alle spalle di questi (figg. 68-69). È certo che in qualche epoca il coro fosse illuminato da queste aperture anche se la loro posizione appare piuttosto insolita, poiché potrebbe supporre che il pilastro centrale fosse stato demolito per essere poi ricostruito. È peraltro difficile pensare a una redazione della torre priva del primo ordine di aperture.

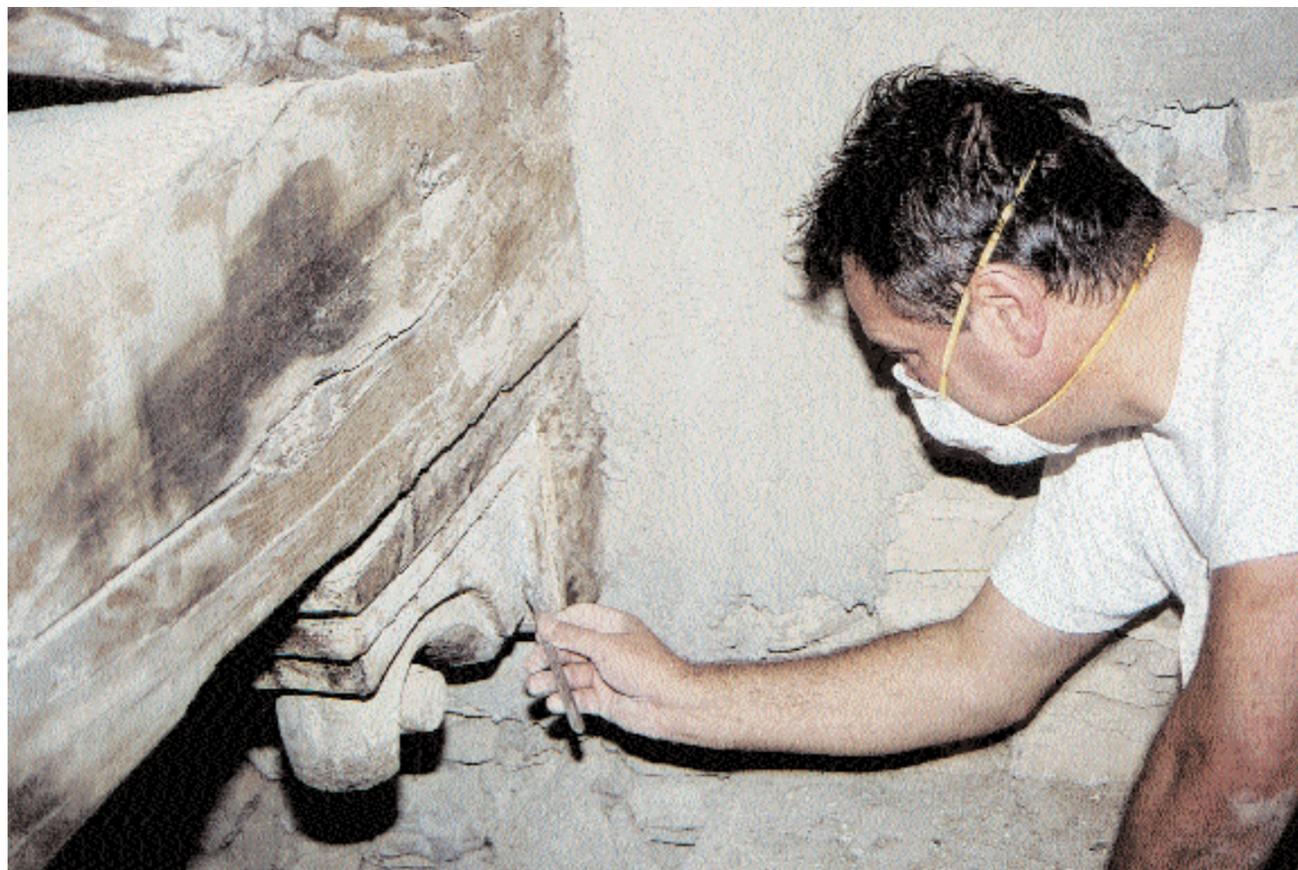
70. Il saggio sui “leones” che ha messo in luce sottili decorazioni pittoriche

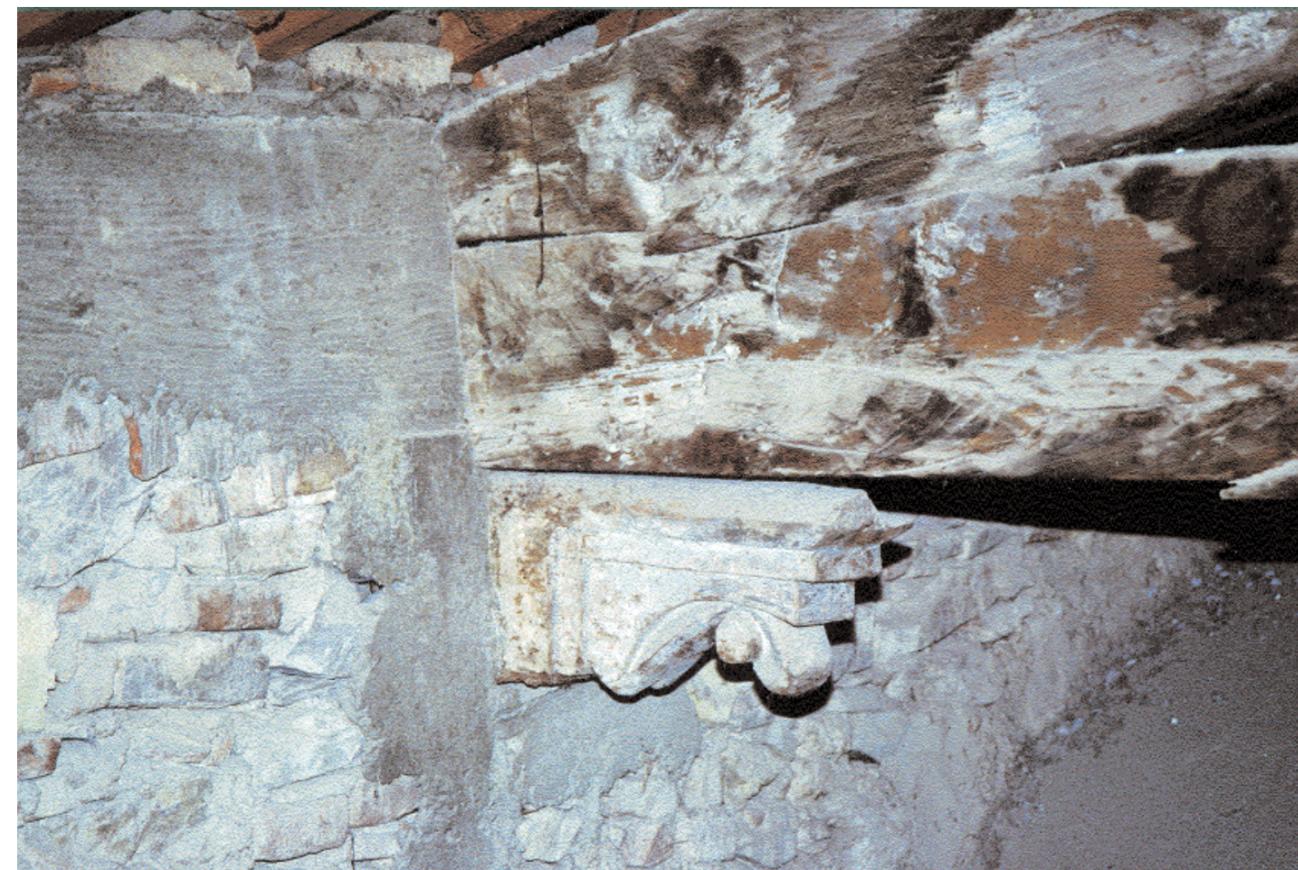
71. Uno dei “leones” del sottotetto della chiesa con la capriata inserita nel cordolo di calcestruzzo

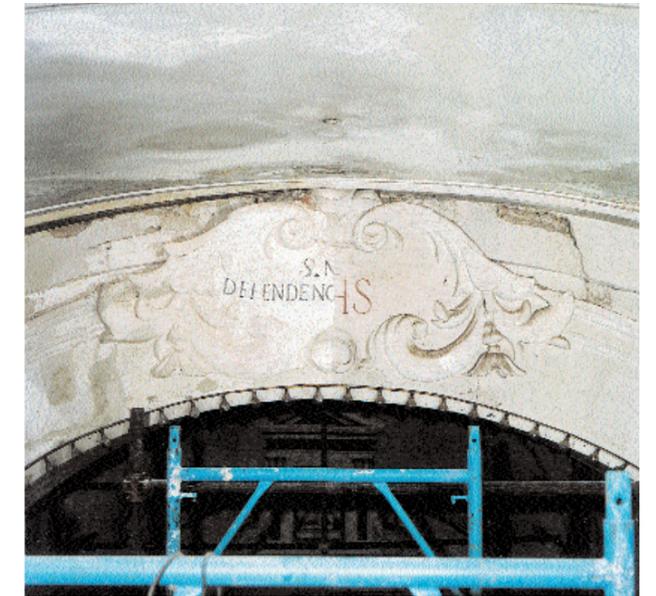
72. Particolare dell'arco reale con il saggio sul fregio

anche delle aperture del secondo ordine della torre, sono state tracciate secondo una linea di sezione piuttosto ribassata; nella parte più alta, la superficie intradosale tende addirittura ad una lieve convessità. Questa caratteristica ha generato nel tempo una situazione di criticità statica, provocando una linea di lesioni longitudinali che, durante i secoli, devono essersi periodicamente presentate sulla sommità delle volte, estendendosi per tutto lo sviluppo dell'aula.

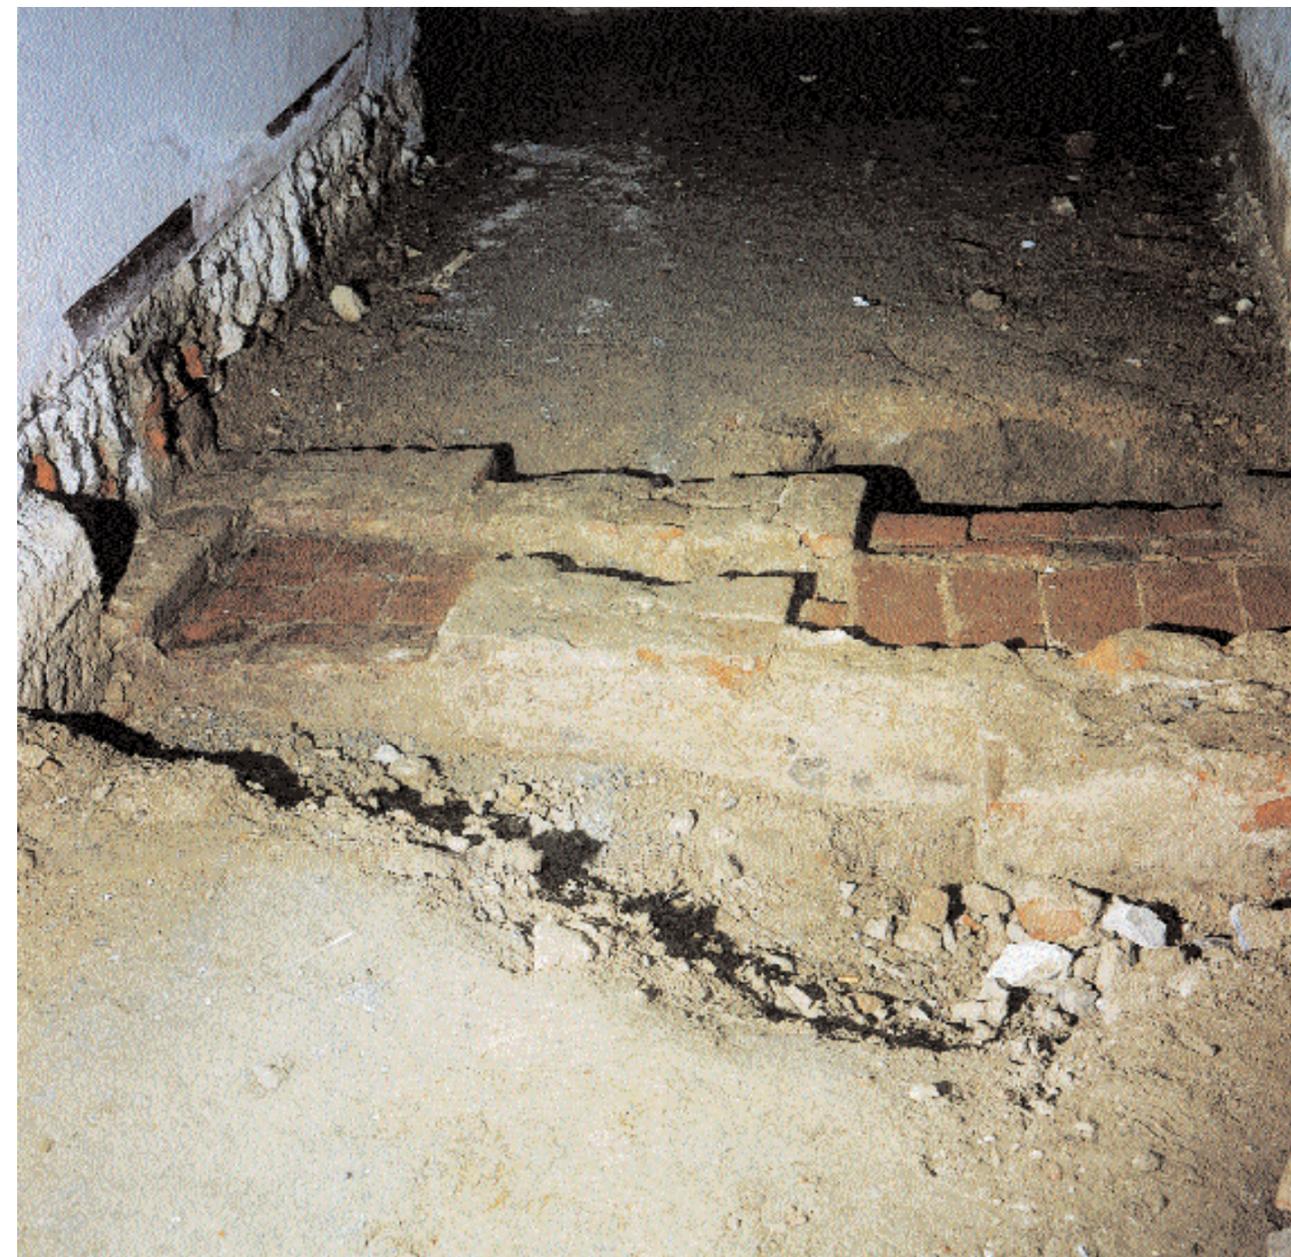
73. Traccia della parete trasversale nel sottosuolo del corridoio della canonica, versante est

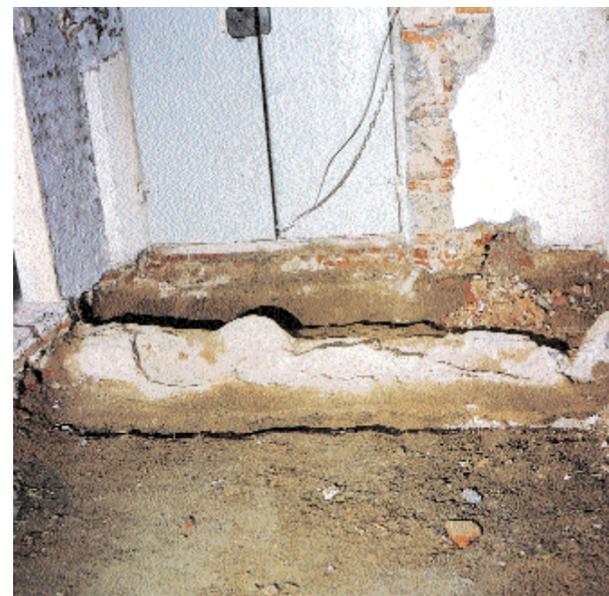
75. Il tratto di muratura nel sottosuolo del corridoio della canonica, verso la facciata

A meno di cinquanta centimetri dalla linea dell'attuale facciata della chiesa, esiste una base di fondazione in malta di calce e ghiaia; questa è posta ad una profondità di circa quaranta centimetri dalla nostra quota zero (il pavimento del portico) ed ha una larghezza di circa novanta centimetri. Su questo piano si sviluppa un'opera muraria costituita da grossi ciottoli di fiume, dello spessore di circa quaranta centimetri. La traccia del muro ha un andamento ben rettilineo e costantemente parallelo (o quasi) alla parete di facciata della chiesa (fig. 75). Lo spessore del manufatto residuo induce a pensare ad un'opera finita di altezza modesta ma la base di fondazione, apprezzabile per una profondità di almeno trenta centimetri, lascia del tutto convinti di non trovarsi di fronte ad un semplice muro di recinzione ma piuttosto alla base di appoggio degli elementi di sostegno di un portico più antico.

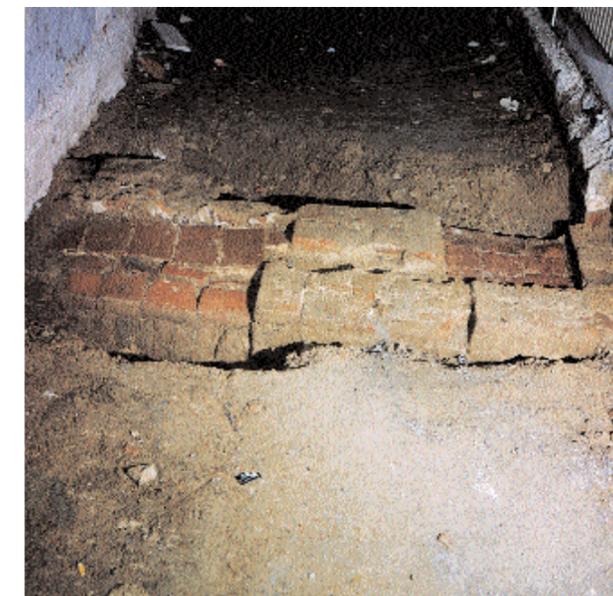
76. Il secondo tratto di muratura, versante ovest

mente parallelo alla facciata ma pressoché parallelo al primo reperto. Le sue dimensioni sono cospicue: circa novantacinque centimetri di spessore. Qui è riconoscibile una base fondale vera e propria solamente su uno dei due lati: il muro nasce ad una quota di circa sessanta centimetri sotto la quota zero ed ha più o meno le stesse caratteristiche morfologiche della parte superiore, ad eccezione di un tratto nel quale i mattoni sono disposti verticalmente "a coltello".

Il manufatto possiede alcune caratteristiche interessanti: alla quota di meno trentasei centimetri sono ben visibili due superfici perfettamente orizzontali, realizzate con uno strato in mezzane di cotto dello spessore di circa quattro centimetri (fig. 76). Non sembra tuttavia possibile che questo sia stato il livello del pavimento più antico della Canonica, ma potrebbe essere stato quello cui si riferisce il rialzamento del 1700.

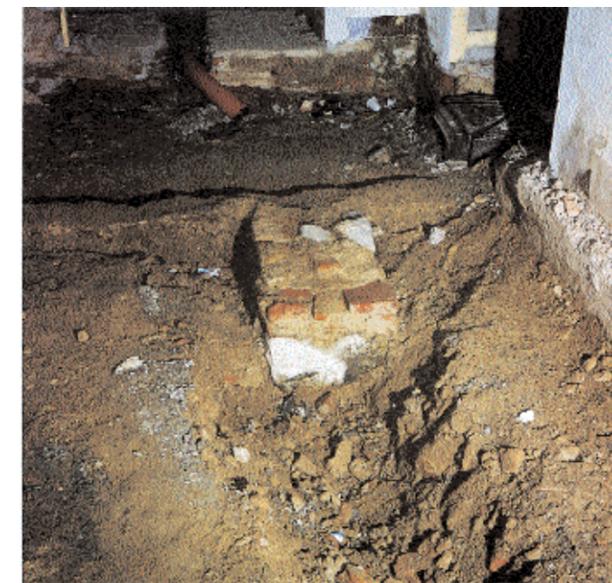
Proseguendo verso il salone che chiude la casa parrocchiale, poco prima della parete di quest'ultimo, troviamo ancora un reperto; questa volta si tratta di un pilastro rettangolare in muratura mista (fig. 78), delle dimensioni di settantadue per quarantacinque centimetri, poggiante su una base di fondazione simile a quella del primo muro, ma di dimensioni più ridotte. La base di fondazione sulla quale poggia il pilastro, si dirige ortogonalmente verso il secondo muro fino a raggiungerlo: la distanza tra il secondo muro ed il pilastro, presa sull'asse dei manufatti è esattamente di

78. Base di pilastro nel sottosuolo del corridoio

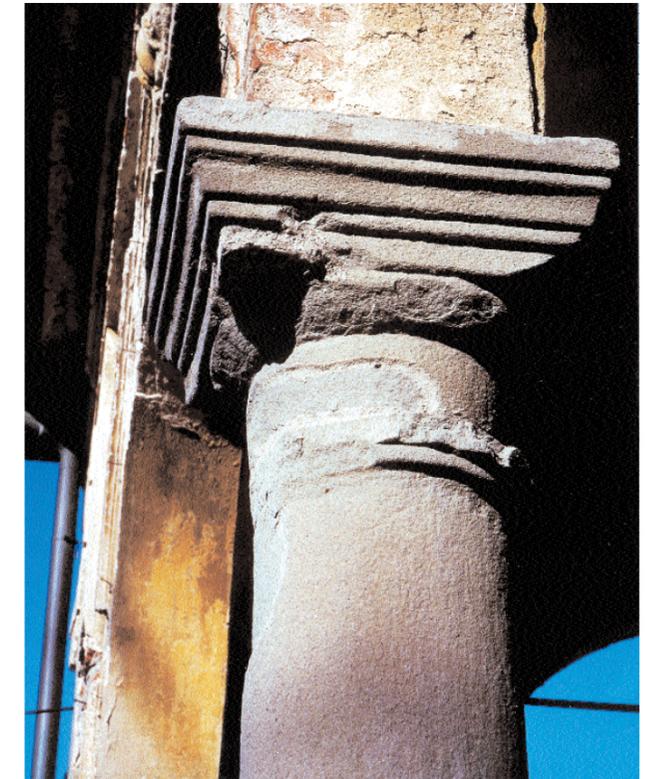
81. Il capitello della seconda colonna a sinistra

Il portico della chiesa è la parte del complesso che presentava i maggiori problemi di conservazione; infatti i segni di degrado della muratura, delle colonne di arenaria (figg. 80-82), dell'intonaco e degli elementi architettonici come le modanature di gronda, le paraste, e le decorazioni a rilievo (figg. 83-84), erano assai evidenti e necessitavano di un immediato intervento.

La pietra con la quale sono realizzate le colonne, i capitelli e la cimasa del basamento, era fortemente degradata; è stata necessaria un'attenta opera di consolidamento ed impermeabilizzazione che limiterà in futuro i danni da imbibizione e successivo congelamento, che rappresenta una delle cause principali del degrado dei manufatti.

Premesso che l'intervento riguardava elementi architettonici e non opere artistiche di scultura, si è stabilito un criterio generale che ammetteva di accettare e conservare una certa quota di degrado, limitando l'intervento al solo consolidamento; tuttavia, laddove il degrado aveva cancellato la forma dell'elemento architettonico, rendendo impossibile la completa lettura del manufatto e la sua piena comprensibilità, si è stabilito di intervenire ricostituendo la forma perduta.

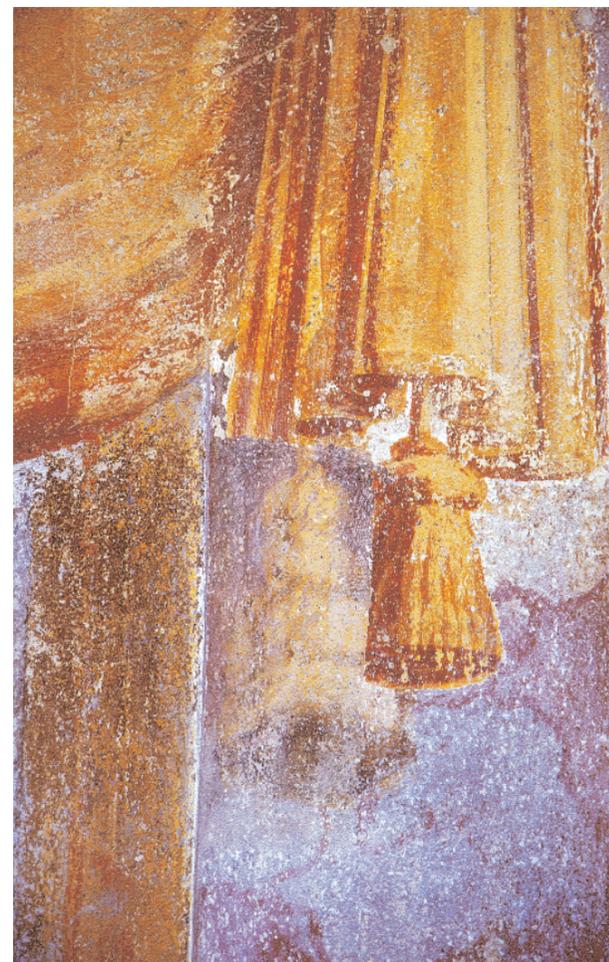
88. Saggio sulle decorazioni della finta finestra all'interno della chiesa

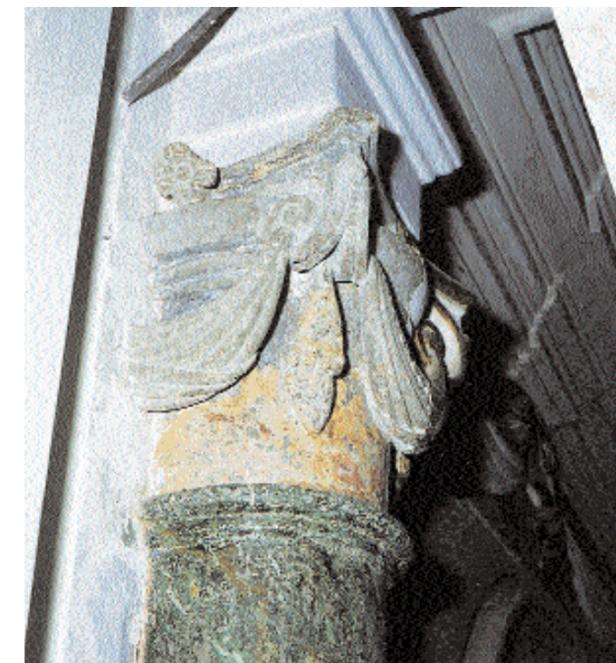
89. Saggio sul capitello dell'altare della Madonna della Cintola che ha rivelato la struttura in pietra arenaria

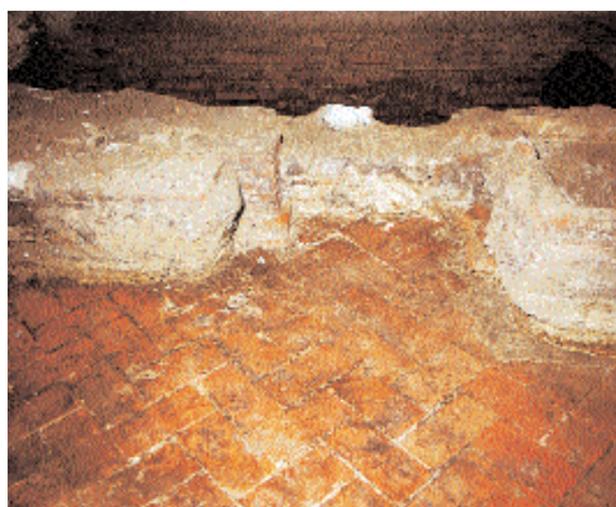
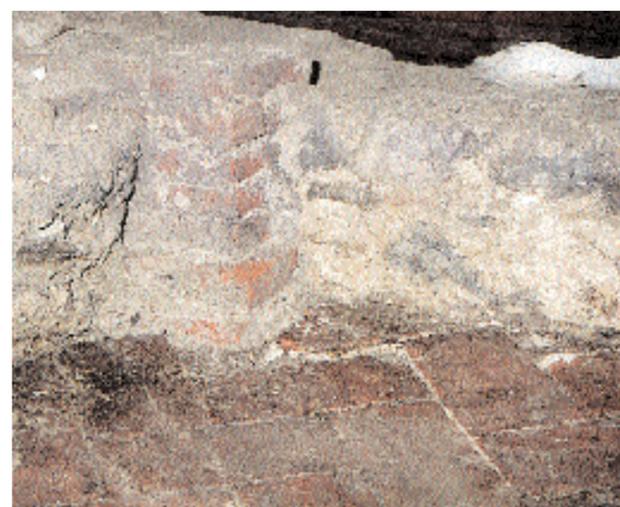
92-93. Particolari del basamento di un pilastro

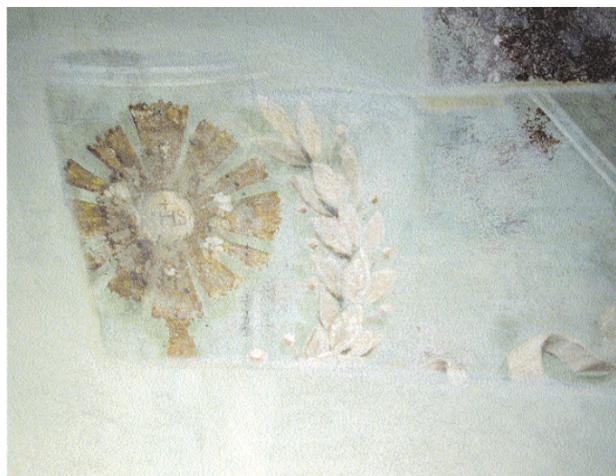
97. Decorazione del XIX secolo rinvenuta sotto lo scialbo del soffitto sovrastante l'altare centrale

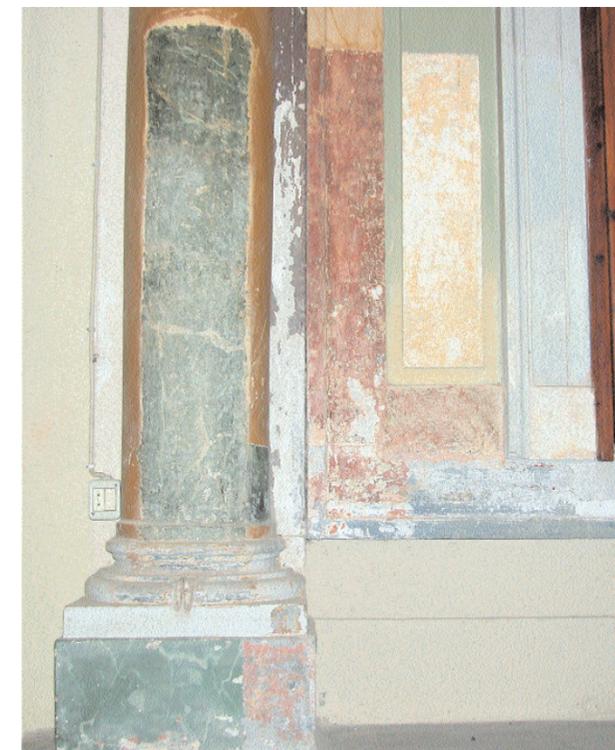
100. Prove di scopertura sull'altare dedicato a Sant'Antonio

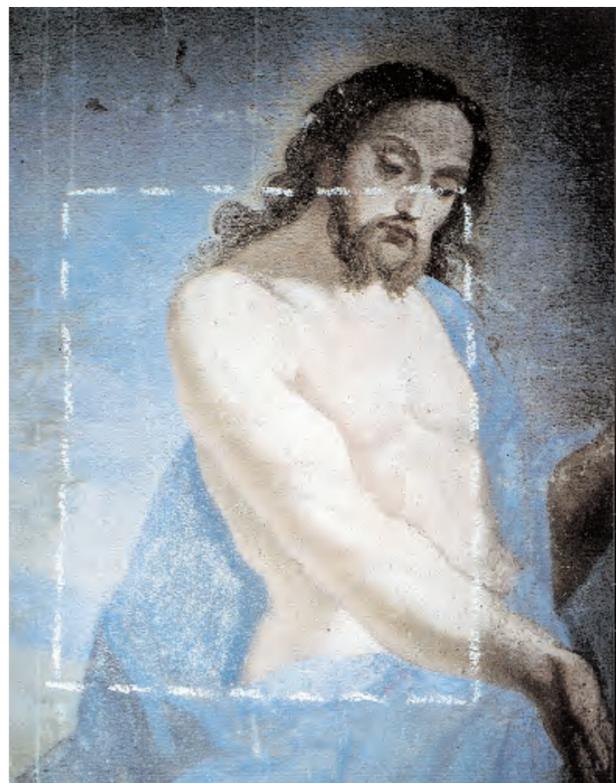
101. Pittore toscano della seconda metà del XVIII secolo, *Pietà*, particolare del *Noli me tangere*, durante la pulitura

La prima fase di rimozione è stata effettuata per lo più con mezzi meccanici tipo spatole, bisturi e microncisorii; nelle zone, invece dove la presenza di sali e carbonatazioni era elevata, si è fatto ricorso ad

applicazioni di impacchi complessanti con soluzione di un composto E.D.T.A. usato con lo scopo di ammorbidire le varie croste prima di rimuoverle; il risciacquo finale è stato fatto con acqua deionizzata. Lo stesso tipo di intervento è stato effettuato sul cornicione e su tutte le pareti della chiesa. Sui finti marmi, sotto il cornicione e sulle lesene pesantemente dipinte con colori a olio, è stato necessario eseguire degli impacchi con sepiolite (argilla complessante) e con un composto (carbonato di ammonio al 75%, Desoden al 5%, alcol benzilico al 20%) impiegato in maniera variabile a seconda dello spessore della vernice sopra esistente. Infine, per rimuovere i residui di ridipintura, è stato usato alcol etilico decolorato,

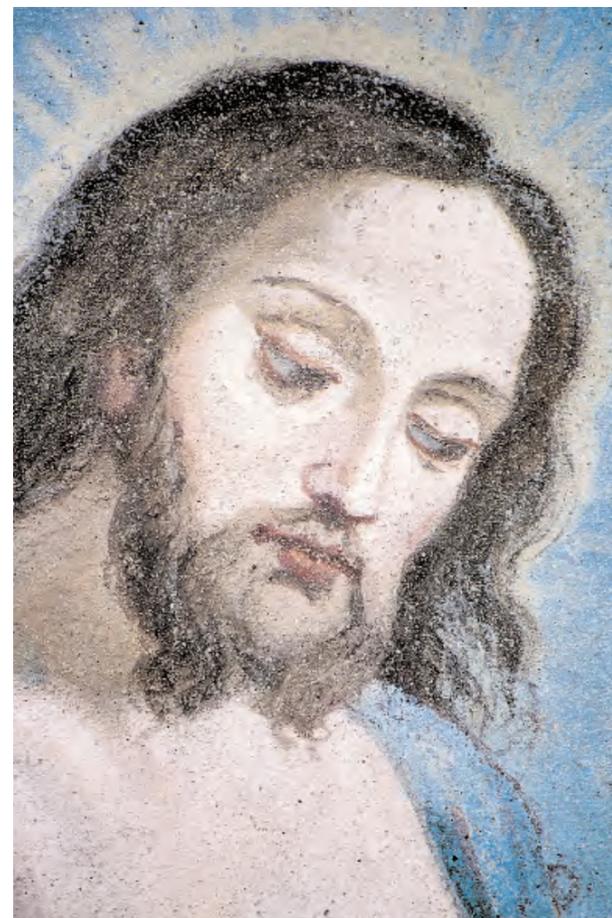
102. Pittore toscano della seconda metà del XVIII secolo, *Pietà*, particolare del *Noli me tangere*, dopo la pulitura

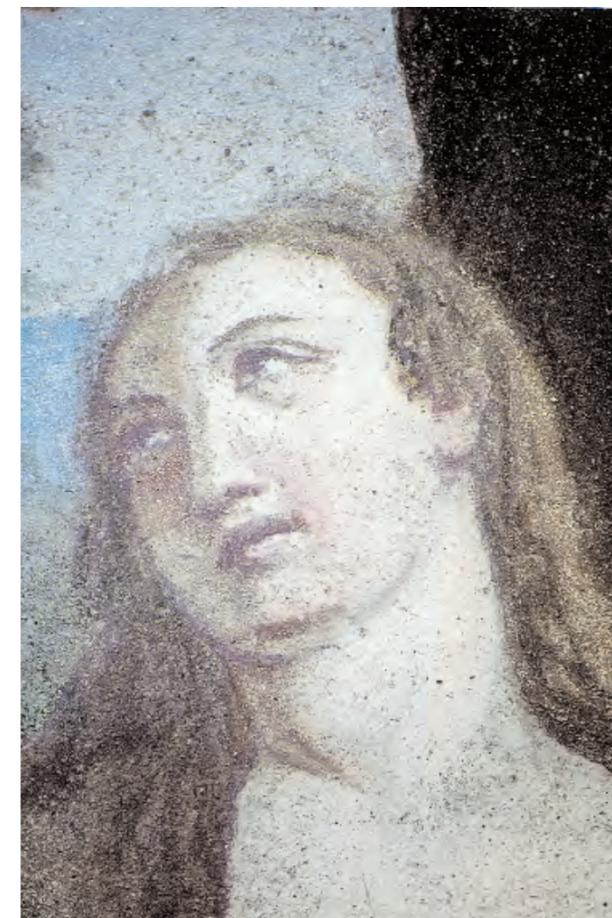
103. Pittore toscano della seconda metà del XVIII secolo, *Pietà*, particolare del *Noli me tangere*, dopo la pulitura

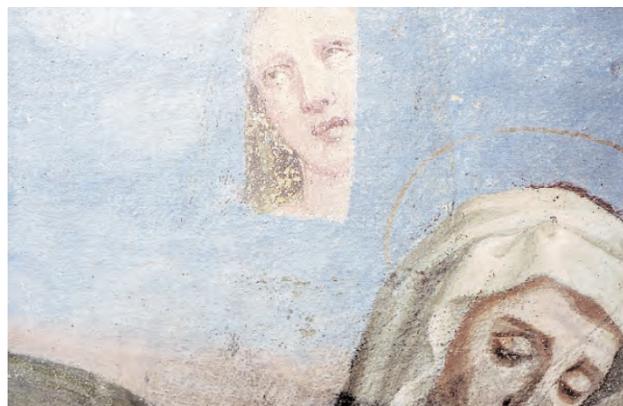
104. Pittore toscano della seconda metà del XVIII secolo, *Pietà*, particolare. Foto a luce radente. In basso è in evidenza la figura sottostante

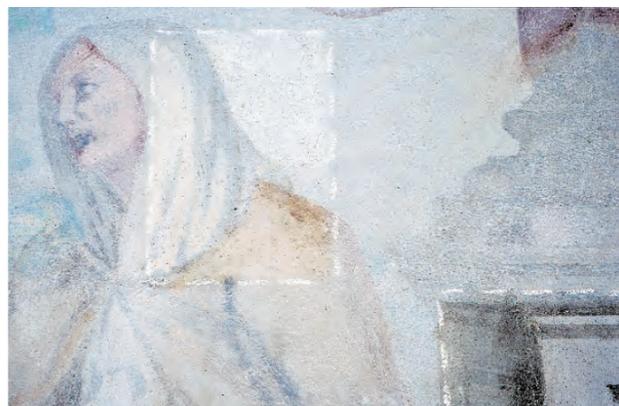
105. Pittore toscano della seconda metà del XVIII secolo, *Santa Margherita da Cortona*, particolare di pulitura

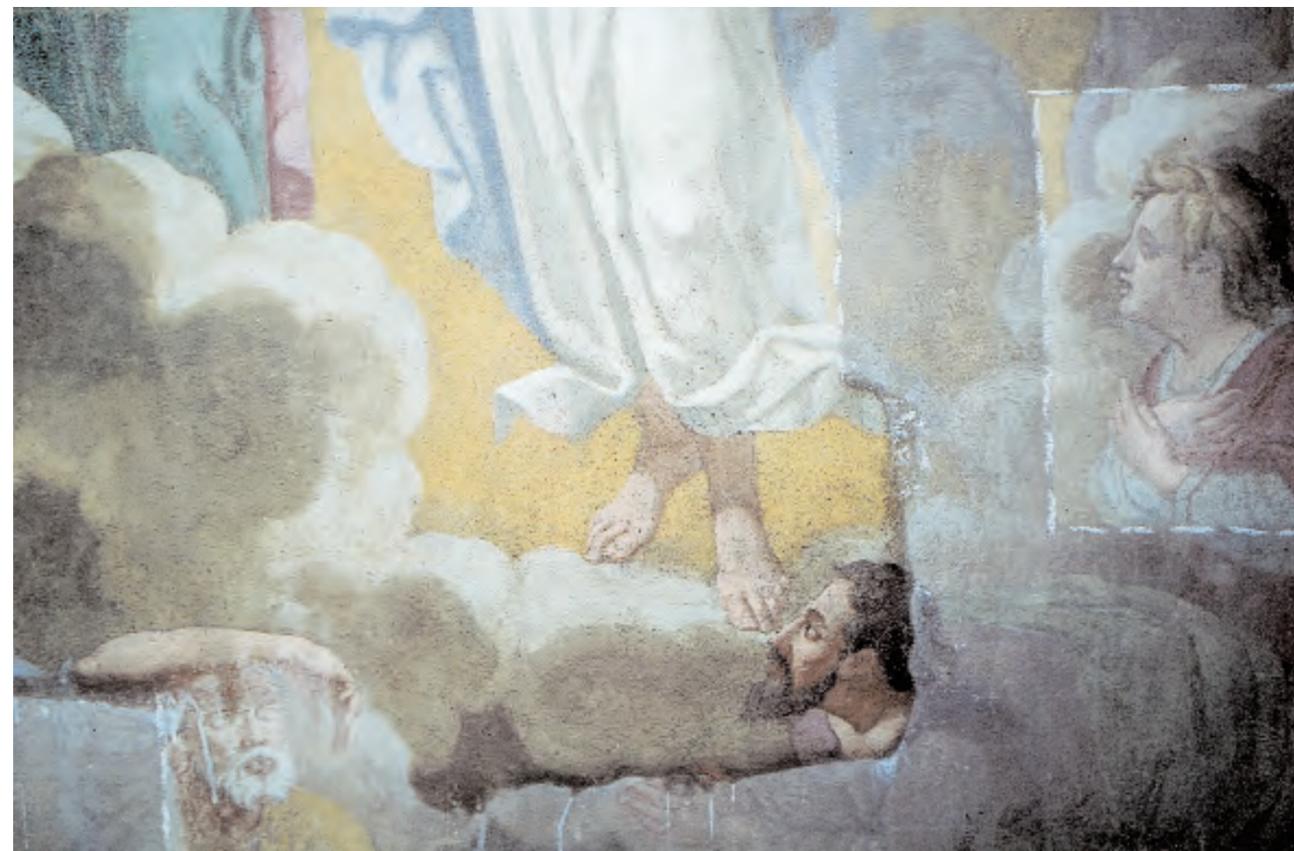
106. Pittore toscano della seconda metà del XVIII secolo, *La Trasfigurazione*, particolare con impacco di pulitura

vernici a olio è stata usata una miscela fatta con il 75% di carbonato di ammonio, il 5% di Desogen e il 20% di alcol benzilico in sepiolite creando un composto fluido tale da essere steso a pennello. Questo composto si è tenuto in posa sulla superficie alcuni minuti prima di rimuoverlo frizionando con pennelli e spazzolini di setola morbida e risciacquando con acqua deionizzata.

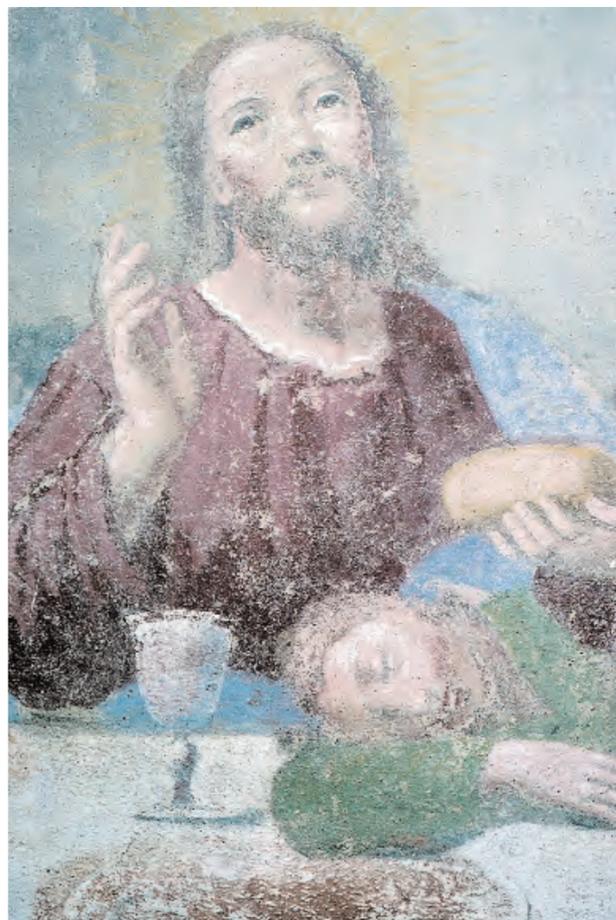
107. L'Ultima Cena, particolare della figura di Gesù, dopo la pulitura

La pulitura dei dipinti è stata poi eseguita con applicazioni complessanti di acqua deionizzata e Arbocel stese a frammenti sulla superficie per meglio osservare gli effetti, non prima di aver interposto tra questi e la pittura dei fogli di carta giapponese. La soluzione si è rivelata efficace su tutti i dipinti, usando comunque tempi applicativi diversi a seconda dello sporco esistente su di essi.

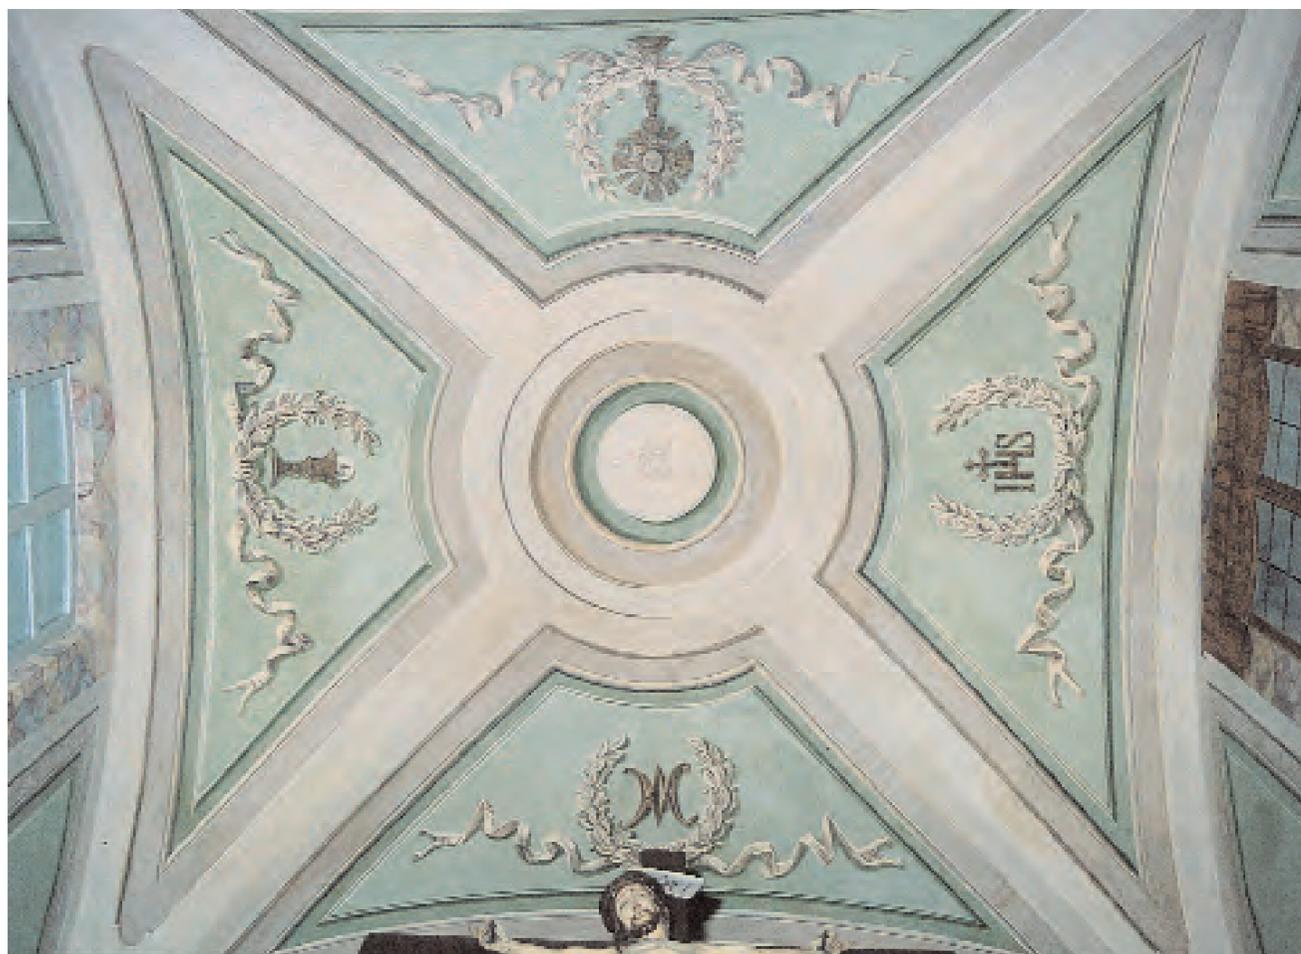
La cupola del presbiterio che presentava i segni più preoccupanti del degrado, ha restituito, grazie alla perizia dei restauratori, buona parte del suo apparato decorativo e oggi è possibile apprezzarne la delicatezza di toni e l'eleganza del disegno.

109. Particolare del restauro pittorico, eseguito sulla cupola del presbiterio
